TINGKAT BAHAYA BANJIR DI KAWASAN SUB DAS MASAMBA KABUPATEN LUWU UTARA

Sub DAS Masamba merupakan salah satu dari 3 sub DAS yg ada di Kecamatan Masamba yang berada di daerah perkotaan yang wilayahnya mencakup Kelurahan Bone, Desa Baloli, Desa Lapapa, Desa Laba, Desa Lero dan Desa Kamiri. Sub DAS Masamba merupakan sub DAS yang sering meluap ketika curah hujan yang tinggi dikarenakan daerah alirannya sudah terbangun banyak permukiman. Jenis bahaya dalam penelitian ini yaitu bahaya bencana banjir yang dapat terjadi di setiap tahun bahkan bulan. Penelitian ini bertujuan untuk mengetahui tingkat bahaya banjir di Sub DAS Masamba Kabupaten Luwu Utara. Dalam penelitian ini menggunakan data primer dan data sekunder, untuk bahaya bencana banjir didasarkan oleh curah hujan yang tinggi, kemiringan lereng, ketinggian, penggunaan lahan, tekstur tanah dan jarak dari sungai dan dilakukan analisis overlay untuk menghasilkan tingkat bahaya bencana banjir di wilayah Sub DAS Masamba. Hasil penelitian menunjukkan bahwa wilayah Sub DAS Masamba memiliki tingkat bahaya yang rendah hingga tinggi akan bencana banjir.

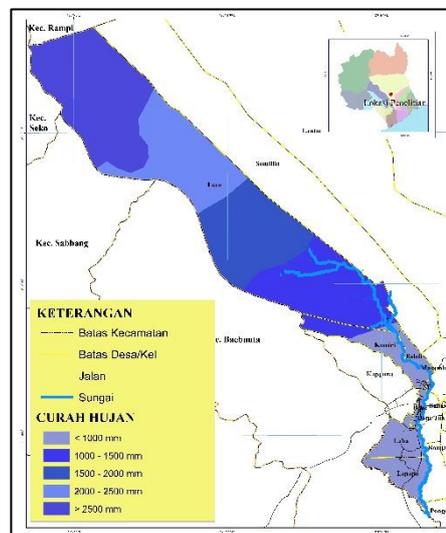
Gambar 1. Peta Curah Hujan

Keadaan iklim di wilayah Sub DAS Masamba berupa iklim tropis, dengan dua musim yaitu musim kemarau dan musim hujan. Kondisi curah hujan di wilayah Sub DAS Masamba menunjukkan bahwa rata – rata perbulan 1000 – 2500 mm. Ketika terjadi musim hujan yang tinggi maka diperlukan kewaspadaan dikarenakan air sungai akan meluap jika tanah tidak mampu menyerap air hujan yang turun. Parameter data curah hujan di wilayah Sub DAS Masamba dapat dilihat pada tabel 2 berikut :

Klasifikasi	Kategori	Skor	Bobot	Luas (Km ²)	Presentase %
>2500 mm	Tinggi	5		67,50	27,66
2000 – 2500 mm	Agak Tinggi	4		43,79	17,90
1500 – 2000 mm	Sedang	3	20	45,25	18,50
1000 – 1500 mm	Rendah	2		51,79	21,18
<1000 mm	Aman	1		36,12	14,76
Jumlah				244,59	100,00

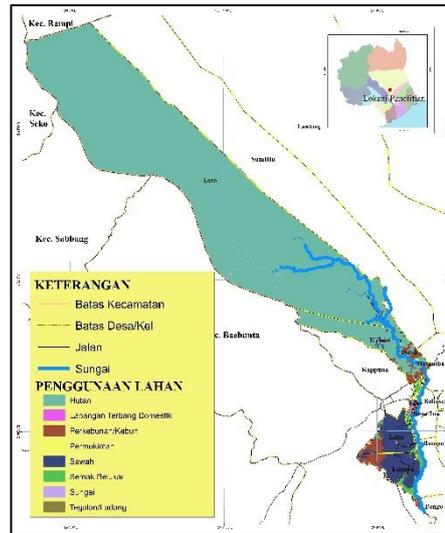
Gambar 2. Peta Penggunaan Lahan
Sumber : Analisis Tahun 2022

Perubahan penggunaan lahan dapat mengakibatkan terjadinya bencana banjir, selain itu dengan peningkatan jumlah penduduk akan diikuti oleh semakin besarnya kebutuhan lahan untuk permukiman. Dengan banyaknya perubahan penggunaan lahan yang telah terjadi serta kawasan yang dialih fungsikan menyebabkan terjadinya penurunan fungsi sungai di bagian hulu akibat pengikisan serta pengendapan. Terdapat parameter data penggunaan lahan di wilayah Sub DAS Masamba dapat dilihat pada tabel 3 berikut :

Klasifikasi	Kategori	Skor	Bobot	Luas (Km ²)	Presentase %
Hutan dan Lapangan terbang	Aman	1		217,52	91,53
Domestik Semak Belukar	Rendah	2		3,41	1,36
Tegalan/Ladang	Sedang	3	20	0,17	1,30
Sawah	Agak Tinggi	4		14,63	1,83
Perkebunan/Kebun, Permukiman, Sungai	Tinggi	5		8,41	4,13
Jumlah				448,15	100,00

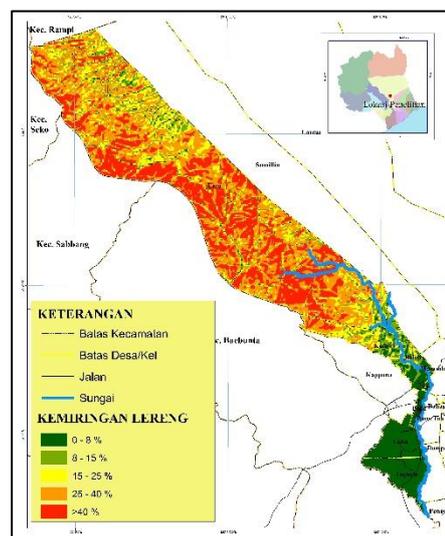
Gambar 3. Peta Kemiringan Lereng
Sumber : Analisis Tahun 2022

Kemiringan lereng semakin tinggi mengakibatkan air yang diteruskan semakin tinggi, ketika air yang berada pada lahan tersebut akan diteruskan ketempat yang jauh lebih rendah dengan semakin cepat jika dibandingkan dengan lahan yang memiliki kemiringan lereng rendah (landai), sehingga dalam hal ini

terjadi kemungkinan akan terjadinya bahaya banjir pada daerah yang derajat kemiringan lerengnya tinggi semakin kecil. Kemiringan lereng di wilayah Sub DAS Masamba berada antara 0 – 8 % (datar) hingga 40% (sangat curam). Berdasarkan hasil pengelolaan data dapat diketahui parameter masing – masing kemiringan lereng di wilayah Sub DAS Masamba dapat dilihat pada tabel 4 berikut :

Klasifikasi	Kategori	Skor	Bobot	Luas (Km ²)	Presentase %
0 – 8 %	Tinggi	5		31,10	16,37
8 – 15%	Agak Tinggi	4		19,88	2,03
15 – 25%	Sedang	3	20	44,10	18,03
25 – 40 %	Rendah	2		86,18	36,46
>40%	Aman	1		63,33	27,11
Jumlah				448,15	100,00

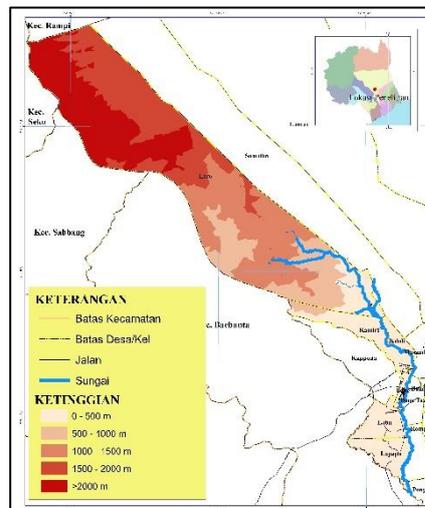
Gambar 4. Peta Ketinggian
Sumber : Analisis Tahun 2022

Jika ketinggian suatu wilayah rendah maka akan menjadi salah satu penyebab terjadinya banjir, dikarenakan air limpasan akan menuju tempat yang lebih rendah sebagaimana sifat pada suatu air. Kondisi topografi di wilayah Sub DAS Masamba berada pada ketinggian 0 – 2000 meter di atas permukaan air laut. Berdasarkan hasil pengelolaan data, diketahui luasan masing – masing wilayah ketinggian Sub DAS Masamba yang merupakan bagian dari beberapa Desa/Kelurahan di Kecamatan Masamba, dapat dilihat pada tabel 5 berikut :

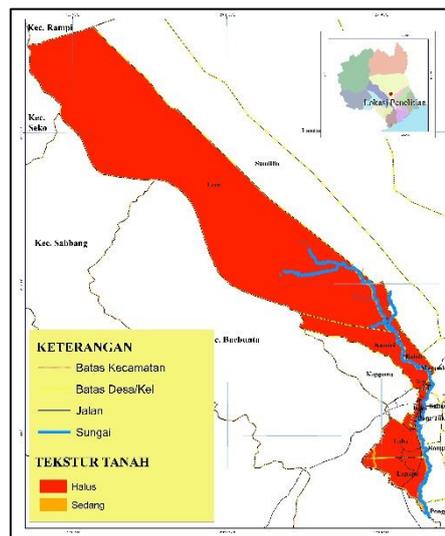
Gambar 5. Peta Tekstur Tanah
Sumber : Analisis Tahun 2022

Tekstur tanah memiliki pengaruh terhadap laju peresapan air kedalam tanah. Berdasarkan jenis tanah di wilayah Sub DAS Masamba yaitu jenis tanah regosol dan ultisol, jenis tanah ini memiliki tekstur lempung danliat, dengan tekstur tanah halus dan sedang. Berdasarkan hasil pengelolaan data, dapat diketahui parameter wilayah tekstur tanah di wilayah Sub DAS Masamba dapat dilihat pada tabel 6 berikut:

Klasifikasi	Kategori	Skor	Bobot	Luas (Km ²)	Presentase %
Halus	Tinggi	4	10	239,97	98,91
Sedang	Agak Tinggi	3		4,62	1,09
Jumlah				244,59	100,00

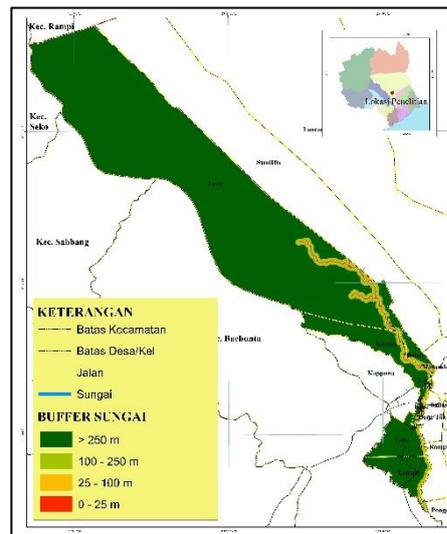
Gambar 6. Peta *Buffer Sungai*
 Sumber : Analisis Tahun 2022

Dengan adanya pertambahan jumlah penduduk, tidak diikuti dengan ketersediaan lahan permukiman. Dimana hal ini dapat mengakibatkan banyaknya jumlah penduduk yang mendirikan bangunan pada daerah sempadan sungai/buffer. Buffer di dasarkan pada kedekatan jarak sungai, Ketika semakin dekat dengan sungai maka akan semakin besar skor yang diberikan, karena mengakibatkan terganggunya aliran air hujan yang akan mengalir ke sungai.

Buffer sungai di wilayah Sub DAS Masamba mempunyai kelas 1 dengan radius 0 – 25 m, kelas 2 dengan radius 25 – 100 m dan kelas 3 dengan radius 100 – 250 m. Dimana sungai Masamba yang mengalir di wilayah Sub DAS Masamba yang berakibat terhadap banjir di Kecamatan Masamba yang membuat beberapa Desa/Kelurahan di Kecamatan Masamba sering mengalami banjir. Untuk lebih jelasnya parameter Buffer Sungai dapat dilihat pada tabel 7 berikut :

Klasifikasi	Kategori	Skor	Bobot	Luas (Km ²)	Presentase %
0 – 25 m	Tinggi	4	20	2,01	1,87
25 – 100 m	Sedang	3		4,45	1,96
100 – 250 m	Rendah	2		8,01	2,09
>250 m	Aman	1		230,12	94,08
Jumlah				244,59	100,00

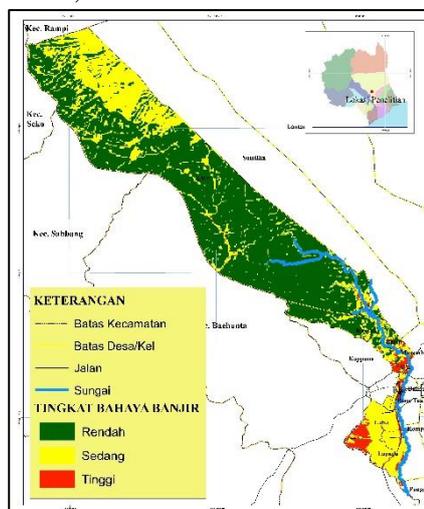
Gambar 7. Peta Tingkat Bahaya Bencana Banjir Wilayah Sub DAS Masamba

Peta bahaya banjir adalah overlay peta curah hujan, peta penggunaan lahan, peta kemiringan lereng, peta ketinggian, peta tekstur tanah, dan peta buffer sungai, hal ini bertujuan untuk mengetahui wilayah yang berpotensi terjadinya kejadian bencana banjir di wilayah Sub DAS Masamba.

Dari data tersebut dapat di ketahui bahwa tingkat bahaya banjir di Sub DAS Masamba lebih didominasi oleh bahaya banjir dengan tingkat kelas rendah memiliki luas 156,97 Km2 atau sekitar 64,18% tingkat sedang dengan luas wilayah 77,46 Km2 atau sekitar 31,67%, dan untuk kelas tingkat tinggi memiliki luas 10,16 Km2 atau sekitar 4,15%.

Analisis *overlay* menghasilkan peta bahaya bencana banjir di wilayah Sub DAS Masamba di Kabupaten Luwu Utara, dengan menghasilkan tiga kelas yakni tingkat bahaya banjir tinggi, tingkat bahaya banjir sedang, dan tingkat bahaya banjir rendah.

Kalkulasi dari analisis tumpang susun atau overlay merupakan jumlah dari perkalian skor dan bobot pada keenam parameter bahaya banjir. Nilai N digunakan untuk penentuan interval kelas tingkat bahaya. Untuk lebih jelasnya dapat dilihat pada tabel 9 berikut :
